Bomen Effect Analyse, Verplantbaarheidsonderzoek

Vogelwijk-Raadsherenbuurt Leiden

OPDRACHTNEMER	<i>idverde</i> Bomendienst Marowijne 80 7333 PJ Apeldoorn T 055 5 999 444 E bomendienst@idverde.nl
OPGESTELD DOOR VRIJGEGEVEN DOOR	Martijn van der Maarel Harmen van der Meulen
OPDRACHTGEVER	Gemeente Leiden Postbus 9100 2300 PC Leiden
PROJECTNUMMER KENMERK	728210073 BD21054
VERSIE DATUM	1 31 maart 2021

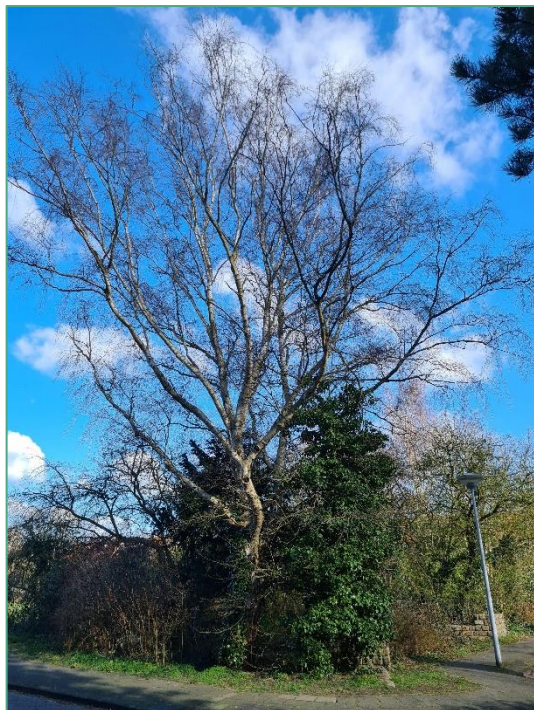
De boom heeft een iets verminderde conditie en een toekomstverwachting van 10 tot 15 jaar. De boom vertoont mechanische gebreken in de vorm van meerdere holtes. Er zijn grote holtes geconstateerd in de stam en in een gesteltak. Deze holtes duiden op onvoldoende regeneratief vermogen en vormen een risico op stam- of takbreuk tijdens een verplanting en vormen daarom een belemmering voor een duurzame verplanting.

Afbeelding 3.1; Ruwe berk Vinkenstraat

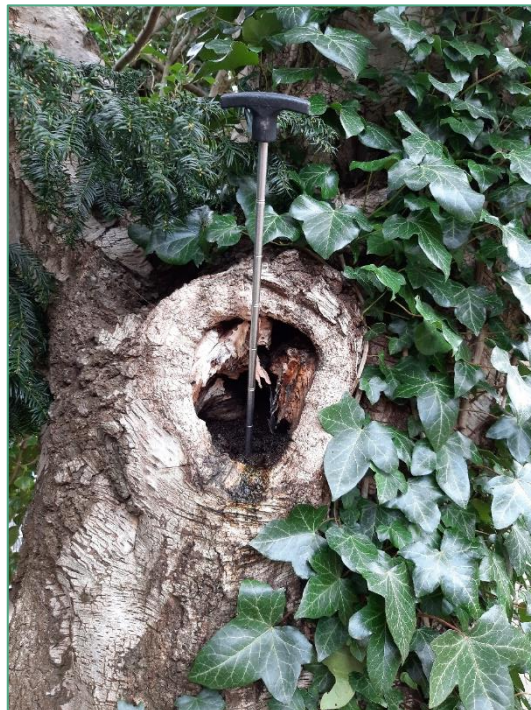
Afbeelding 3.2; Holte in stam

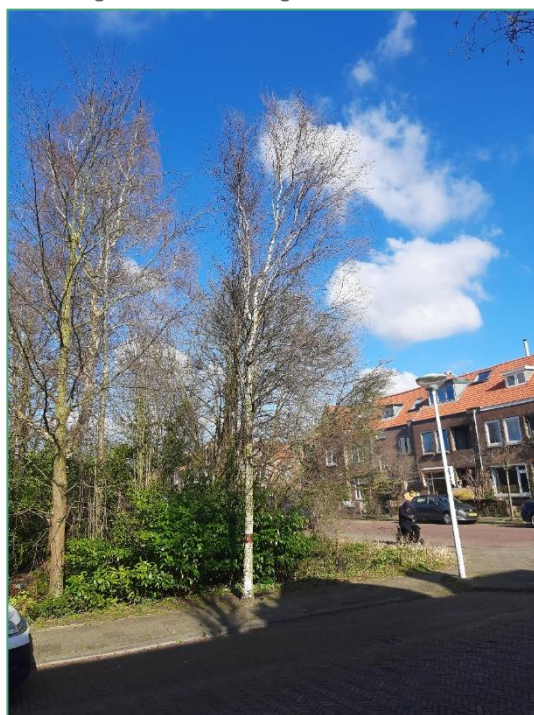
De boom heeft een iets verminderde conditie en een toekomstverwachting van meer dan 15 jaar. De boom vertoont geen mechanische gebreken.

Afbeelding 3.3; Himalayaberk Vinkenstraat

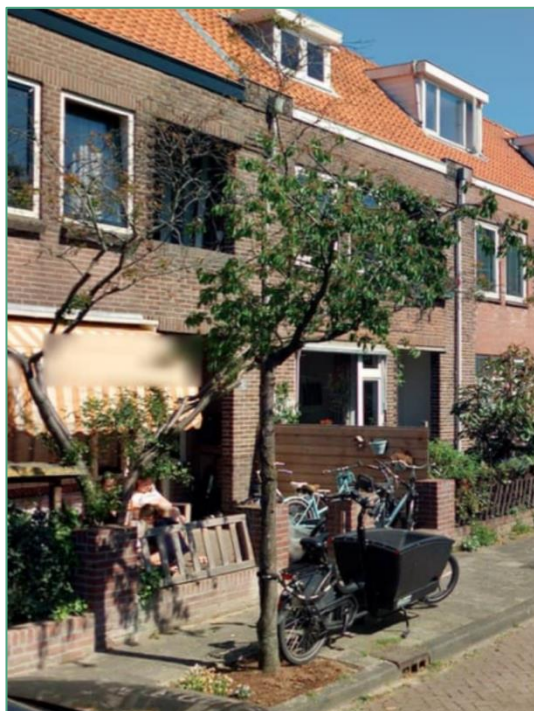
De bomen in de Leeuwerikstraat hebben een iets verminderde tot een sterk verminderde conditie en een toekomstverwachting van 5 tot 10 jaar en 10 tot 15 jaar. De conditie en sorteigenschappen van de bomen vormen een belemmering voor een duurzame verplanting.

Afbeelding 3.4; Boom met iets verminderde conditie

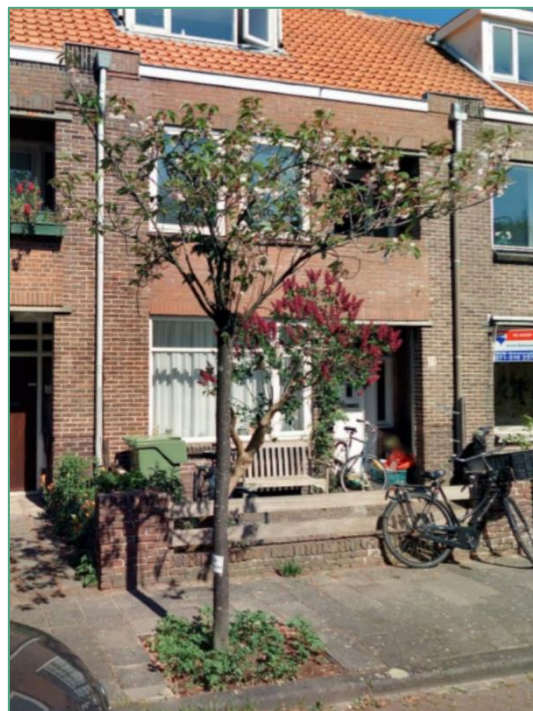
Afbeelding 3.5; Boom met sterk verminderde conditie

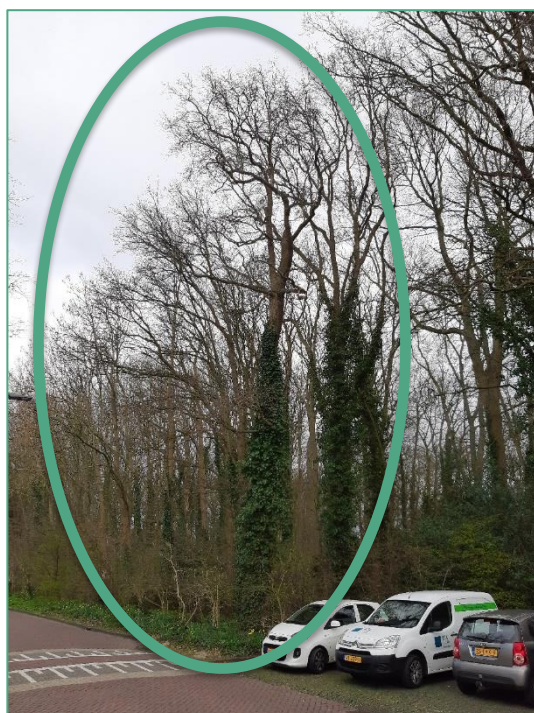
De boom heeft een goede conditie en een toekomstverwachting van meer dan 15 jaar. De boom vertoont geen mechanische gebreken. De boom is onderdeel van bosplantsoen, waardoor de kroon geen ronde vorm heeft ontwikkeld. De kroonvorm en obstakels langs mogelijke transportroutes vormen een belemmering voor een duurzame verplanting.

Afbeelding 3.6; Zomereik Blauwe Vogelweg

Op basis van de bovengrondse bevindingen wordt de zomereik (boom 418) ter hoogte van Blauwe Vogelweg 1 niet verplantbaar geacht. De boom maakt onderdeel uit van bosplantsoen, waardoor de kroon onvoldoende ontwikkeld is. Daarnaast treedt ernstige wortelschade aan nevenstaande bomen op wanneer boom 418 wordt vrij gegraven. Ook zijn er veel obstakels geconstateerd langs de benodigde transportroute.

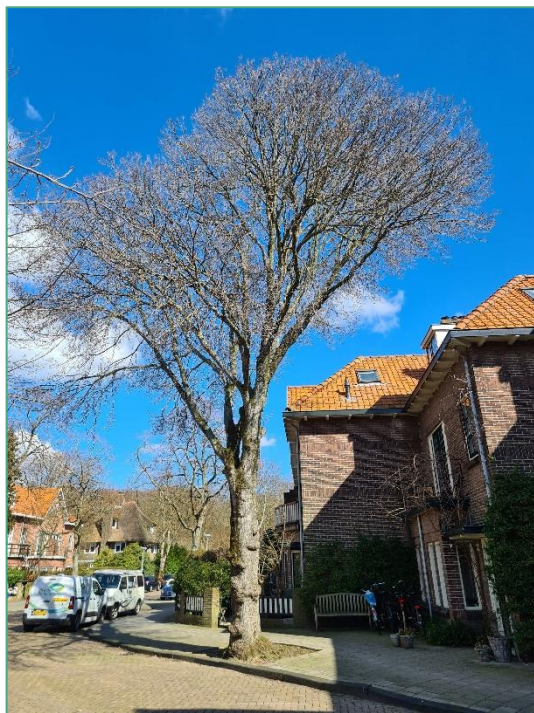
De boom heeft een iets verminderde conditie en een toekomstverwachting van meer dan 15 jaar. De boom vertoont geen mechanische gebreken. De woningen bevinden zich binnen de kroonprojectie en vormen een (beperkte) belemmering bij een verplanting. Ook de aanwezige bomen langs mogelijke transportroutes vormen een belemmering voor een duurzame verplanting.

Afbeelding 3.7; Pluimiep Johan de Wittstraat

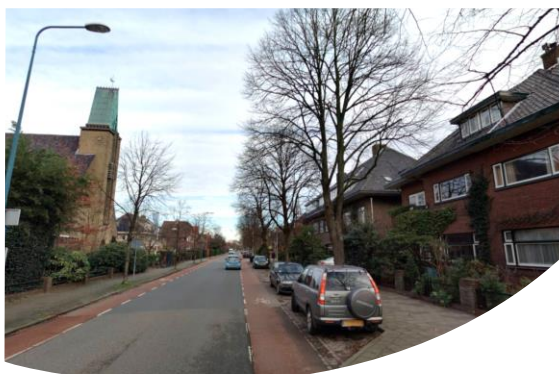
Afbeelding 3.9; Warmonderweg

Aan de Warmonderweg is een nieuwe riolering beoogd. Deze wordt aangelegd nabij 5 Hollandse lindes (*Tilia x europaea*). De ontgraving van de riolering kan (ernstige) wortelschade veroorzaken.

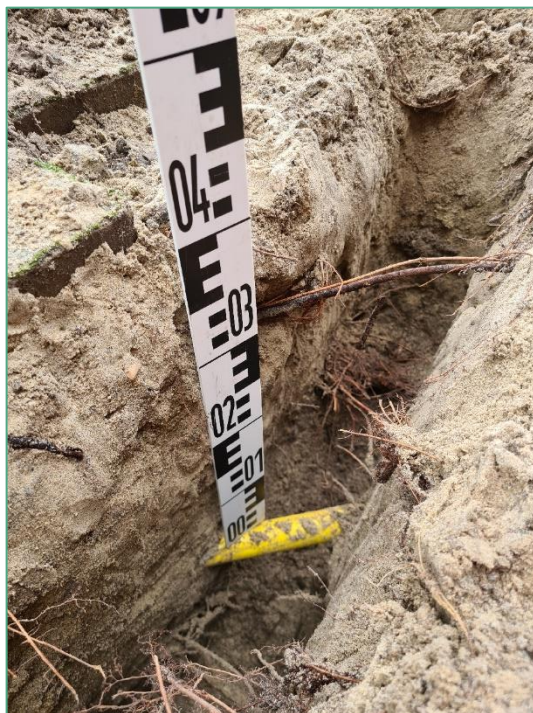
Uit het ondergronds onderzoek bij boom 40 is gebleken dat er grove beworteling tot 12 centimeter \emptyset aanwezig is ter hoogte van de beoogde verplantkluft. Ook zijn een gasleiding en datakabels aangetroffen binnen de beoogde verplantkluft. De boom wordt daarom niet verplantbaar geacht.

Afbeelding 3.13; Aangetroffen gasleiding in verplantkluft Afbeelding 3.14; Grove beworteling

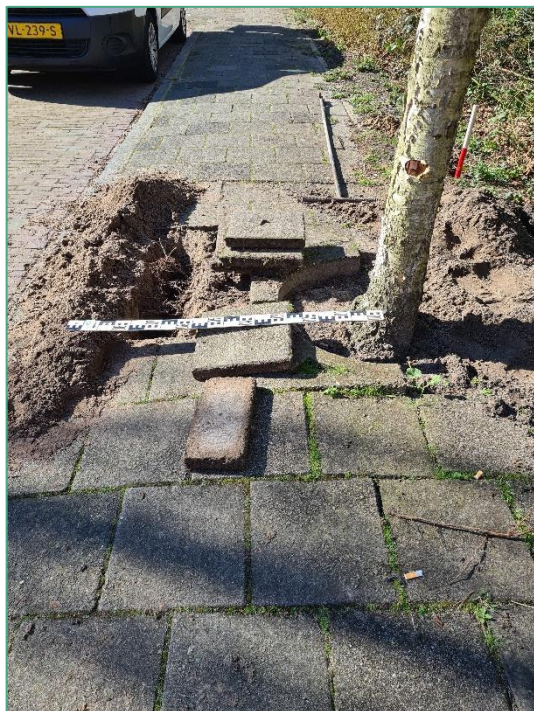
Afbeelding 3.15; Locatie profielseuf 24

Uit het ondergronds onderzoek is gebleken dat boom 391 voornamelijk fijne beworteling tot 2 centimeter \emptyset vertoont ter hoogte van de beoogde verplantkuit. De boom wordt daarom verplantbaar geacht.

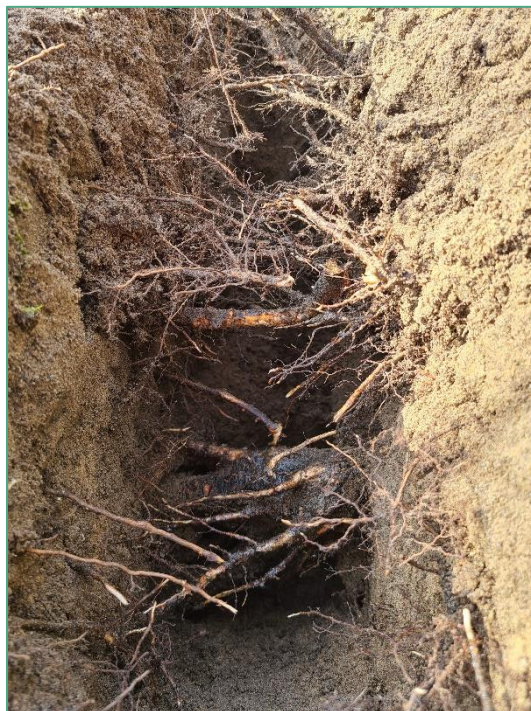
Afbeelding 3.16; Fijne beworteling

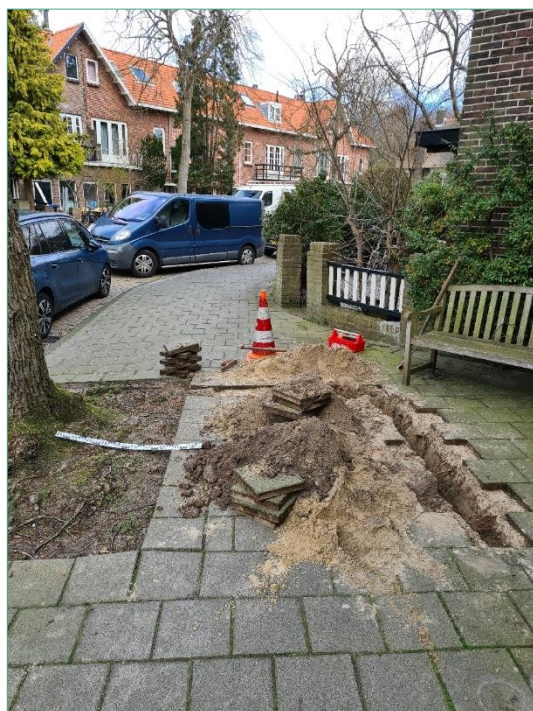
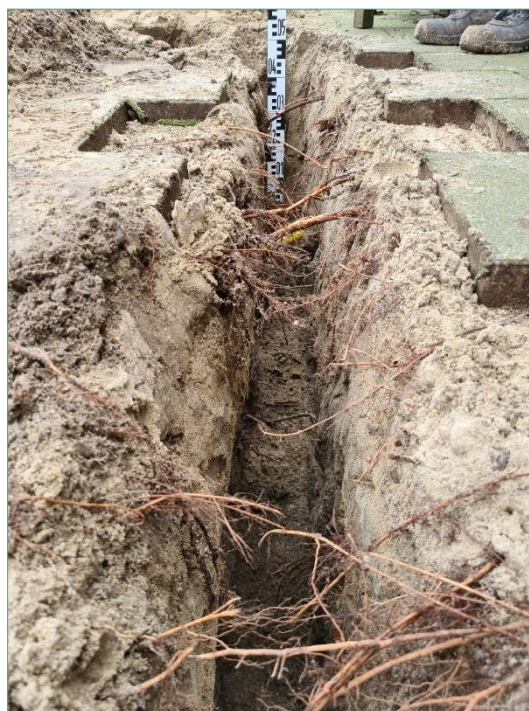
Afbeelding 0.19; Overzicht profielsleuf 10

<p>Locatie profiel: Johan de Wittstraat In verharding – 2,7 meter vanuit de stamvoet van boom 40</p>
		<p><i>Dieptes gemeten vanaf bovenkant bestrating.</i></p>
Opbouw bodemprofiel	<p>0 - 5 centimeter Elementverharding</p> <p>5 - 40 centimeter Humusloos, matig fijn zand, licht bruin, licht vochtig</p> <p>40 - 70 centimeter Redelijk humeus, fijn zand, licht lutum houdend, bruin/grijs, licht vochtig</p>	
Beworteling	<p>In de zone tussen 5 en 10 centimeter diepte is intensieve beworteling van wortels tot 0,5 centimeter \emptyset aangetroffen.</p> <p>Tussen 10 en 30 centimeter diepte is nauwelijks beworteling aangetroffen.</p> <p>Tussen 30 en 40 centimeter diepte is een wortel van 12 centimeter \emptyset en intensieve beworteling tot 3 centimeter \emptyset aangetroffen.</p> <p>Tussen 40 en 70 centimeter diepte is nauwelijks beworteling aangetroffen.</p> <p>Op 70 centimeter diepte is een bundel wortels tot 3 centimeter \emptyset aangetroffen.</p>

Grondwater	<p>In deze profielsleuf is geen grondwater aangetroffen.</p>	
Opmerkingen	<p>Op 40 centimeter diepte en 1,7 meter uit de stam is een gasleiding aangetroffen.</p> <p>Op 40 centimeter diepte en 2,0 meter uit de stamvoet is een datakabel aangetroffen.</p>

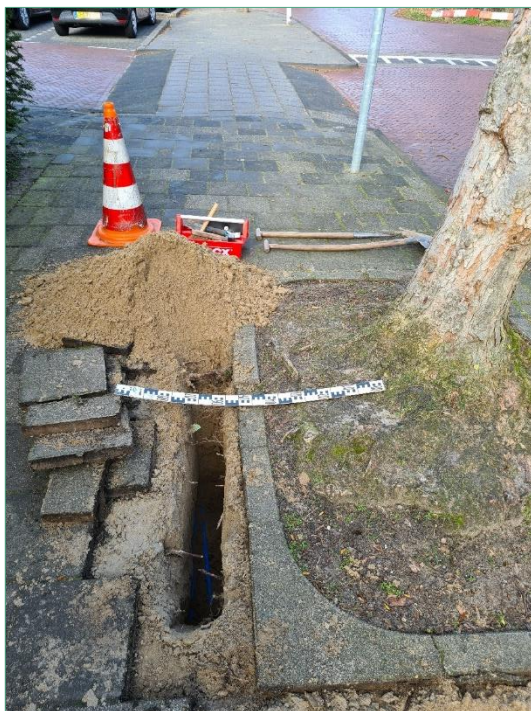
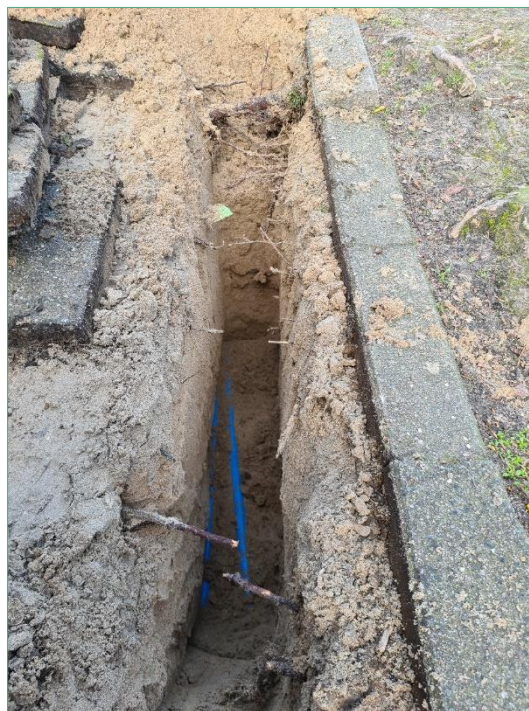
Afbeelding 0.33; Overzicht profielsleuf 17

<p>Locatie profiel: Antonie Duycklaan In verharding – 0,6 meter vanuit de stamvoet van boom 226</p>
<p><i>Dieptes gemeten vanaf bovenkant bestrating.</i></p>	
Opbouw bodemprofiel	<p>0 - 5 centimeter Elementverharding 5 - 60 centimeter Humusloos, matig grof zand, licht bruin, licht vochtig</p>
Beworteling	<p>In de zone tussen 5 en 10 centimeter diepte is extensieve beworteling van wortels tot 2 centimeter Ø aangetroffen. Dieper dan 10 centimeter is geen beworteling aangetroffen.</p>
Grondwater	<p>In deze profielsleuf is geen grondwater aangetroffen.</p>
Opmerkingen	<p>Op 60 centimeter diepte zijn twee leidingen aangetroffen.</p>
