Bomen Effect Analyse, Verplantbaarheidsonderzoek

Vogelwijk-Raadsherenbuurt Leiden

OPDRACHTNEMER	<i>idverde</i> Bomendienst Marowijne 80 7333 PJ Apeldoorn T 055 5 999 444 E bomendienst@idverde.nl
OPGESTELD DOOR VRIJGEGEVEN DOOR	Martijn van der Maarel Harmen van der Meulen
OPDRACHTGEVER	Gemeente Leiden Postbus 9100 2300 PC Leiden
PROJECTNUMMER KENMERK	728210073 BD21054
VERSIE DATUM	1 31 maart 2021

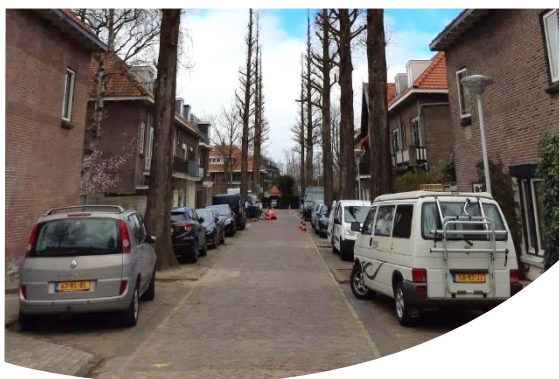
Afbeelding 3.8; Hogerbeetsstraat

De Hogerbeetsstraat betreft een smalle straat waarin 9 moerascipressen (*Taxodium distichum*) staan. Het ontgraven ten behoeve van de riolering vormt bij voorbaat een risico op wortelschade. In afbeelding 3.2 is het straatprofiel te zien.

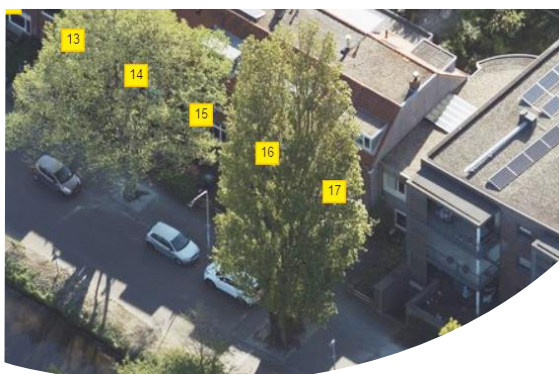
Afbeelding 3.11; Italiaanse populieren Nachtegaallaan

Aan de Nachtegaallaan ter hoogte van nummer 17 staan twee Italiaanse populieren (*Populus nigra 'Italica'*). Volgens het ontwerp is de nieuwe bandenlijn ingetekend op de locatie van de westelijke boom. Hierdoor is deze niet inpasbaar. Het verwijderen van de westelijke boom heeft negatieve gevolgen voor de andere boom.

De twee bomen van de soort *Populus nigra 'Italica'* zijn niet inpasbaar volgens het huidige ontwerp. De nieuwe bandenlijn is ingetekend door de stam van de westelijke boom. Wanneer deze boom niet wordt ingepast dient de oostelijke boom ook verwijderd te worden, in verband met de veranderende windbelasting. Ook de ontgraving voor de riolering brengt een risico op wortelschade mee. Afhankelijk van de ontgravingslijn t.b.v. de riolering en de mogelijkheid tot aanpassen van ontwerp van de bandenlijn zijn de bomen inpasbaar.

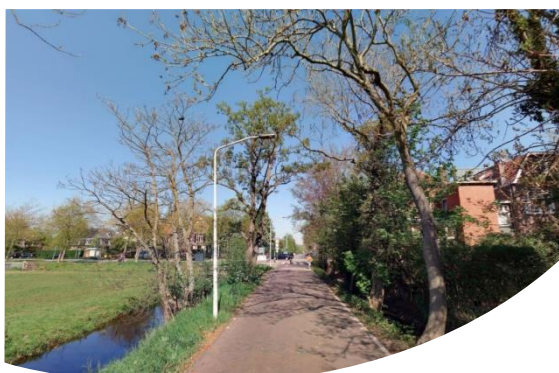
Nachtegaallaan nabij Rijnsburgerweg

Afbeelding 3.12; Italiaanse populieren Nachtegaallaan

Het laatste deel van de Nachtegaallaan, nabij de Rijnsburgerweg betreft een relatief smalle dam, waarlangs aan weerszijden bomen staan. Gezien het feit dat de bomen niet in de richting van de sloot kunnen wortelen zullen relatief veel wortels in de dam aanwezig zijn. Door het ontgraven ten behoeve van de riolering is er een aanzienlijk risico op wortelschade. De bomen hebben voldoende vocht ter beschikking en op basis van soort eigenschappen zijn de bomen inpasbaar.

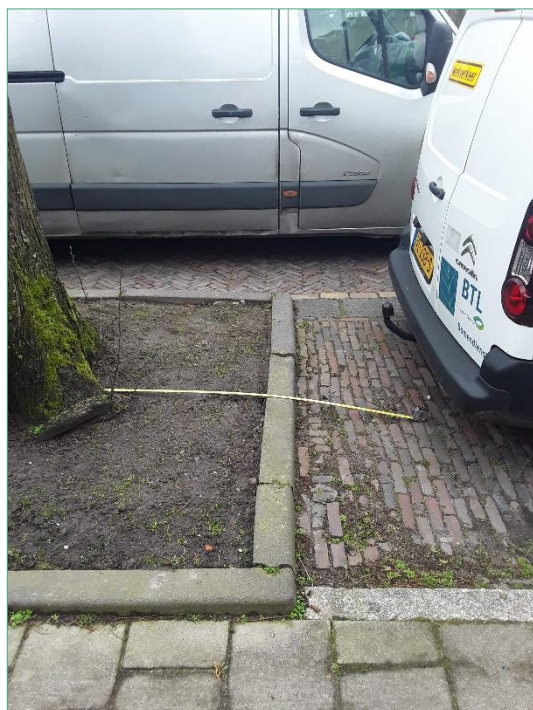
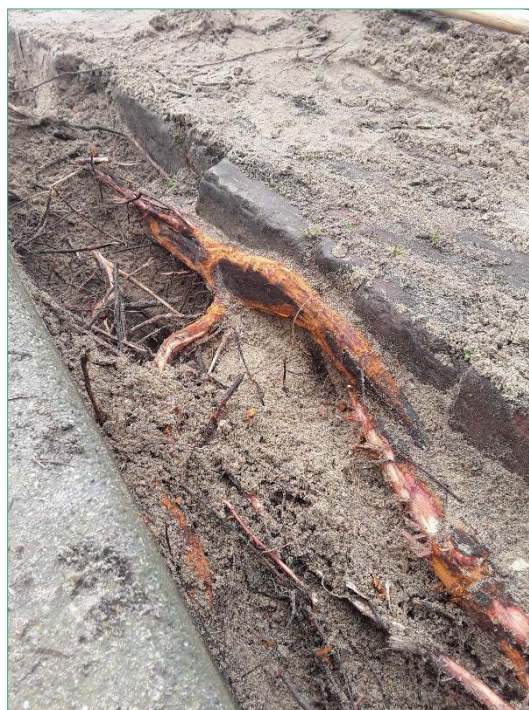
Tabel 0.1; Resultaten profielsleuf 1

<p>Locatie profiel: Hogerbeetsstraat In verharding – 1,0 meter vanuit de stamvoet van boom 21</p>
		<p><i>Dieptes gemeten vanaf bovenkant bestrating.</i></p>
<p>Opbouw bodemprofiel</p>	<p>0 - 5 centimeter Elementverharding 5 - 35 centimeter Humusloos, matig grof zand, licht bruin, licht vochtig 35 - 55 centimeter Humusarm, matig grof zand, licht bruin, licht vochtig 55 - 105 centimeter Humusarm, matig fijn zand, grijs, vochtig 105 - 120 centimeter Humusarm, matig fijn zand, grijs, nat</p>	
<p>Beworteling</p>	<p>In de zone tussen 5 en 30 centimeter diepte is intensieve beworteling van wortels tot 3 centimeter Ø aangetroffen. Dieper dan 30 centimeter is niet gegraven.</p>	
<p>Grondwater</p>	<p>Op 100 centimeter diepte is grondwater aangetroffen.</p>

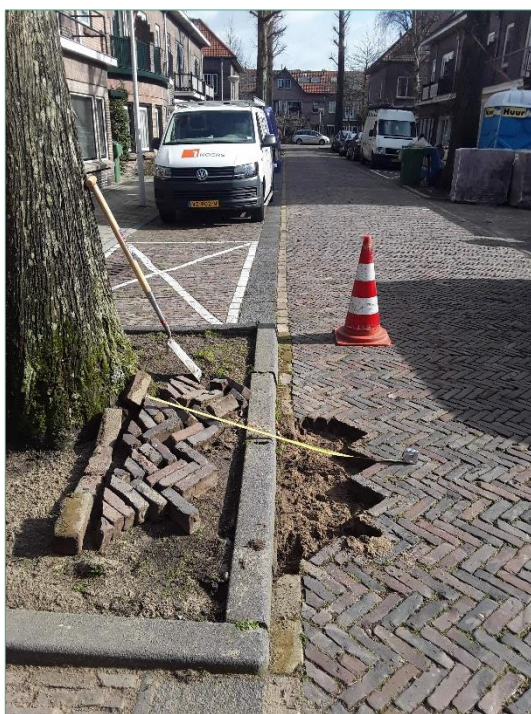
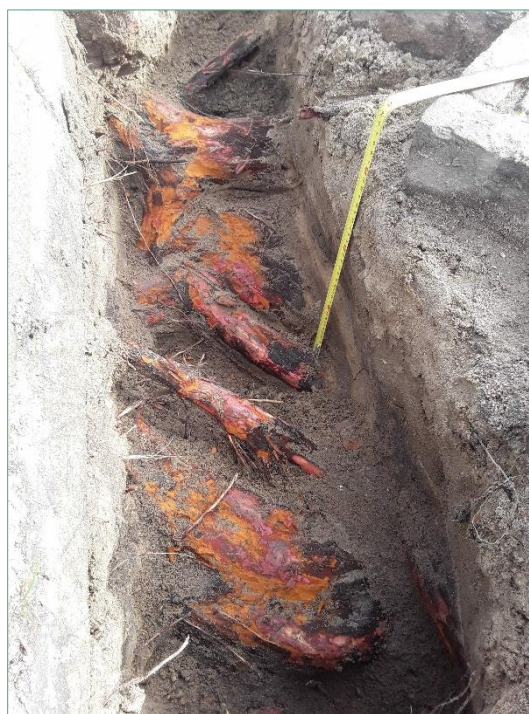
Tabel 0.2; Resultaten profielsleuf 2

<p>Locatie profiel: Hogerbeetsstraat In verharding – 0,8 meter vanuit de stamvoet van boom 21</p>
<p><i>Dieptes gemeten vanaf bovenkant bestrating.</i></p>	
<p>Opbouw bodemprofiel</p>	<p>0 - 5 centimeter Elementverharding 5 - 35 centimeter Humusarm, matig grof zand, licht bruin, licht vochtig 35 - 50 centimeter Humusarm, matig grof zand, donker grijs, licht vochtig 50 - 105 centimeter Humusarm, matig grof zand, matig lutum houdend, bruin met roestvlekjes, vochtig 105 - 110 centimeter Humusarm, fijn zand, matig lutum houdend, donker grijs, nat</p>
<p>Beworteling</p>	<p>In de zone tussen 5 en 30 centimeter diepte is intensieve beworteling van wortels tot 30 centimeter Ø aangetroffen. Dieper dan 30 centimeter is niet gegraven.</p>
<p>Grondwater</p>	<p>Op 100 centimeter diepte is grondwater aangetroffen.</p>

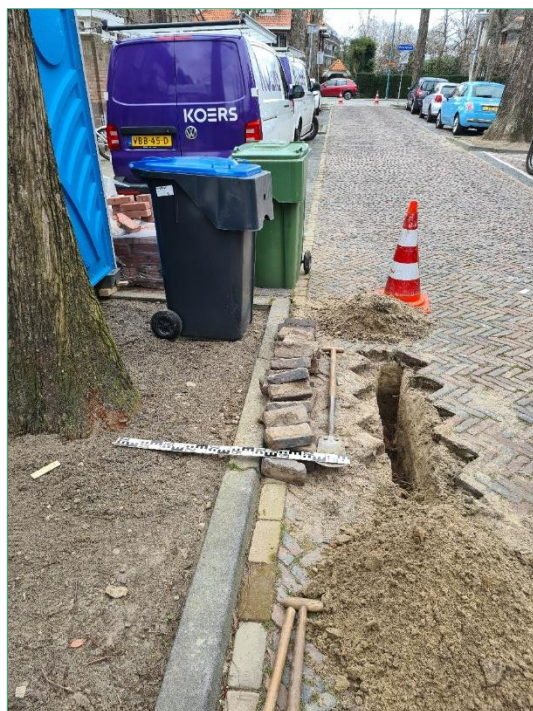
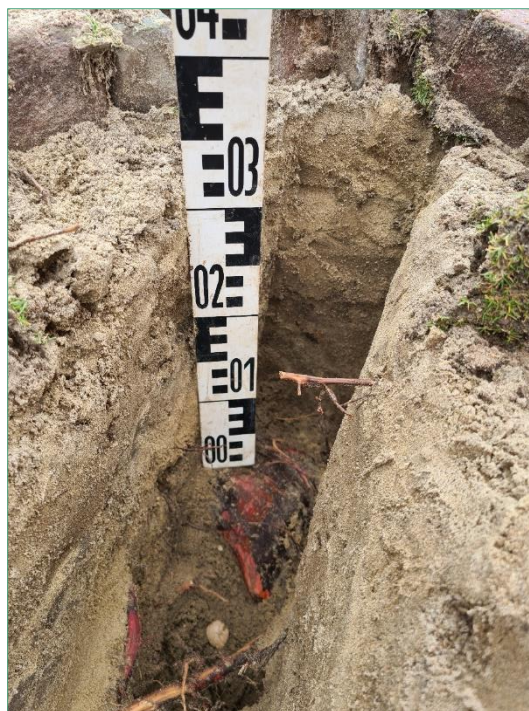
Tabel 0.3; Resultaten profielsleuf 3

<p>Locatie profiel: Hogerbeetsstraat In verharding – 1,2 meter vanuit de stamvoet van boom 22</p>
<p><i>Dieptes gemeten vanaf bovenkant bestrating.</i></p>	
<p>Opbouw bodemprofiel</p>	<p>0 - 5 centimeter Elementverharding 5 - 45 centimeter Humusloos, matig grof zand, licht bruin, licht vochtig</p>
<p>Beworteling</p>	<p>In de zone tussen 5 en 20 centimeter diepte is nauwelijks beworteling aangetroffen, Tussen 20 en 45 centimeter diepte is intensieve beworteling van wortels tot 2 centimeter \emptyset aangetroffen. Op 40 centimeter diepte is een wortel van 15 centimeter \emptyset en een wortel van 6 centimeter \emptyset aangetroffen.</p>
<p>Grondwater</p>	<p>In deze profielsleuf is geen grondwater aangetroffen.</p>

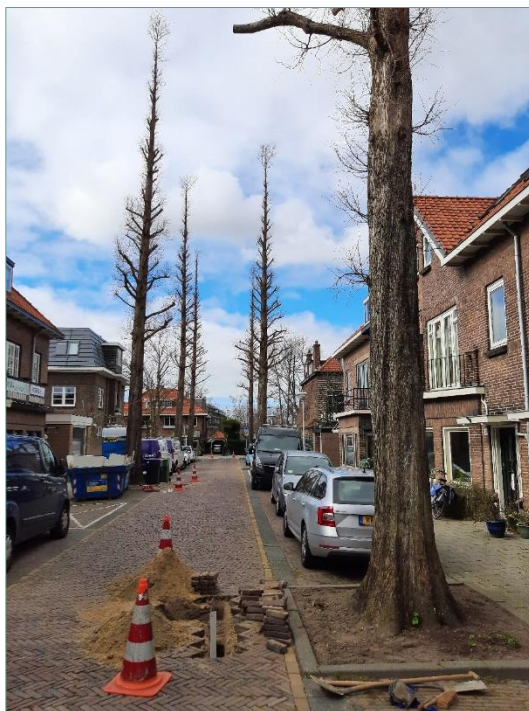
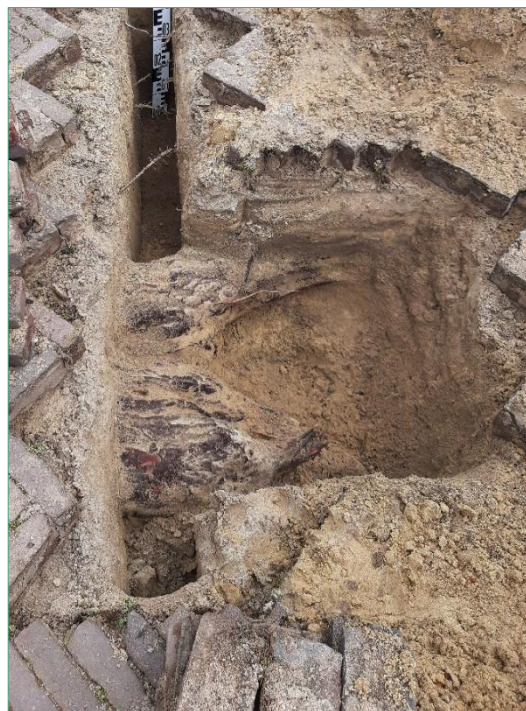
Tabel 0.4; Resultaten profielsleuf 4

<p>Locatie profiel: Hogerbeetsstraat In verharding – 1,4 meter vanuit de stamvoet van boom 23</p>	
<p><i>Dieptes gemeten vanaf bovenkant bestrating.</i></p>	
<p>Opbouw bodemprofiel</p>	<p>0 - 5 centimeter Elementverharding 5 - 60 centimeter Humusloos, matig grof zand, licht bruin, licht vochtig</p>
<p>Beworteling</p>	<p>In de zone tussen 20 en 60 centimeter diepte is intensieve beworteling van wortels tot 20 centimeter \emptyset aangetroffen. Op 25 centimeter diepte zijn twee wortels van 15 centimeter \emptyset en een wortel van 20 centimeter \emptyset aangetroffen.</p>
<p>Grondwater</p>	<p>In deze profielsleuf is geen grondwater aangetroffen.</p>

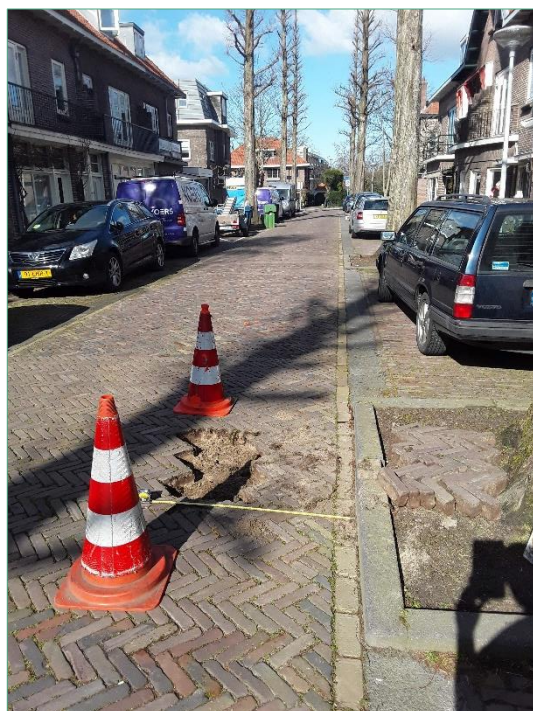
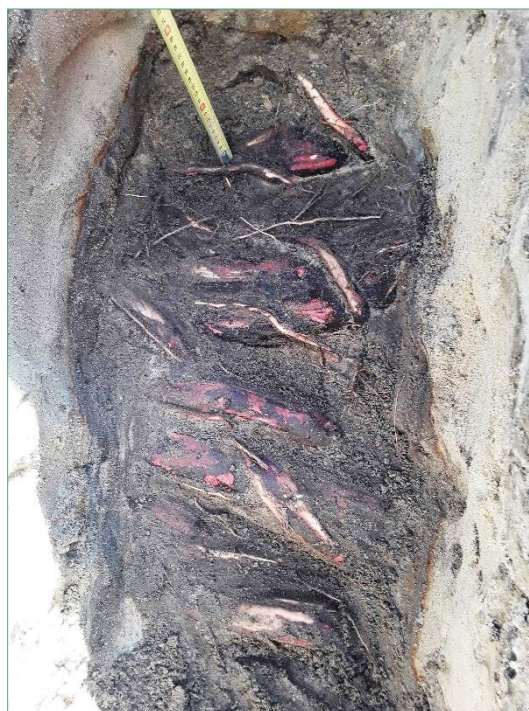
Tabel 0.5; Resultaten profielsleuf 5

<p>Locatie profiel: Hogerbeetsstraat In verharding – 1,3 meter vanuit de stamvoet van boom 24</p>
<p><i>Dieptes gemeten vanaf bovenkant bestrating.</i></p>	
<p>Opbouw bodemprofiel</p>	<p>0 - 5 centimeter Elementverharding 5 - 50 centimeter Humusloos, matig grof zand, licht bruin, licht vochtig 50 - 75 centimeter Humusarm, matig grof zand, bruin, vochtig 75 - 105 centimeter Humusarm, matig fijn zand, grijs, nat</p>
<p>Beworteling</p>	<p>In de zone tussen 50 en 60 centimeter diepte is intensieve beworteling van wortels tot 10 centimeter Ø aangetroffen. Bij de boring is tot 70 centimeter diepte beworteling aangetroffen.</p>
<p>Grondwater</p>	<p>Op 100 centimeter diepte is grondwater aangetroffen.</p>

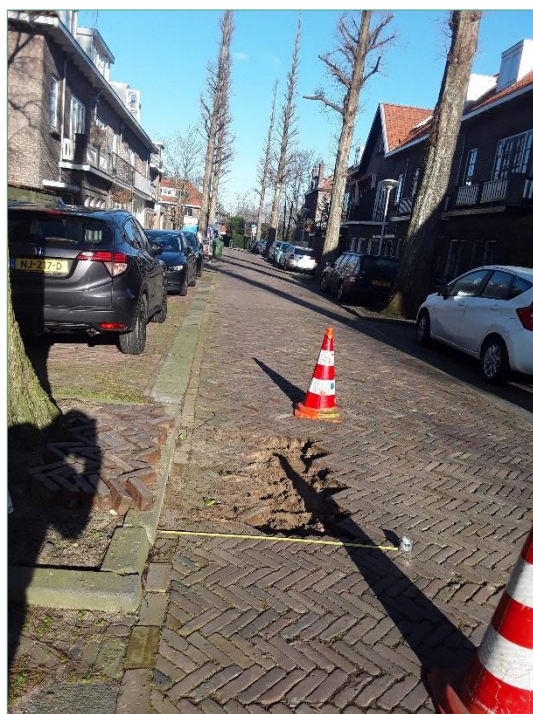
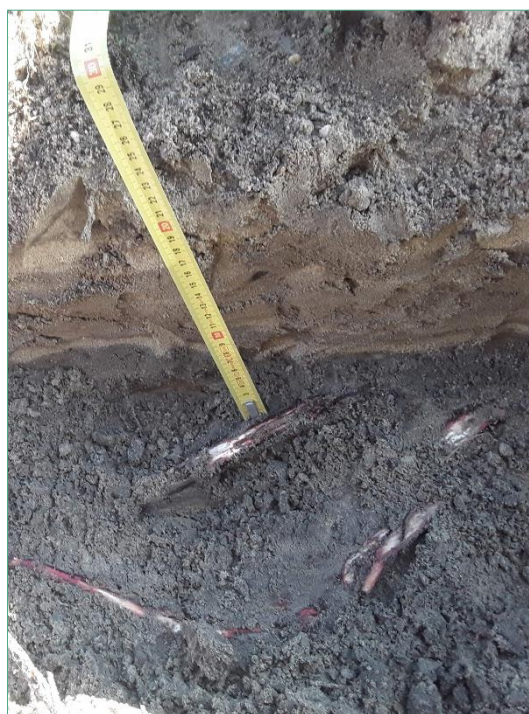
Tabel 0.6; Resultaten profielsleuf 6

<p>Locatie profiel: Hogerbeetsstraat In verharding – 0,9 meter vanuit de stamvoet van boom 26</p>
<p><i>Dieptes gemeten vanaf bovenkant bestrating.</i></p>	
<p>Opbouw bodemprofiel</p>	<p>0 - 5 centimeter Elementverharding 5 - 65 centimeter Humusloos, matig grof zand, licht bruin, licht vochtig 65 - 80 centimeter Humusarm, matig grof zand, donker grijs, vochtig 80 - 105 centimeter Humusarm, matig grof zand, donker grijs, nat</p>
<p>Beworteling</p>	<p>In de zone tussen 5 en 25 centimeter diepte is nauwelijks beworteling aangetroffen. Tussen 25 en 60 centimeter diepte zijn enkele wortels tot 2 centimeter \emptyset aangetroffen. Op 60 centimeter diepte zijn enkele wortels tot 4 centimeter \emptyset aangetroffen.</p>
<p>Grondwater</p>	<p>Op 100 centimeter diepte is grondwater aangetroffen.</p>

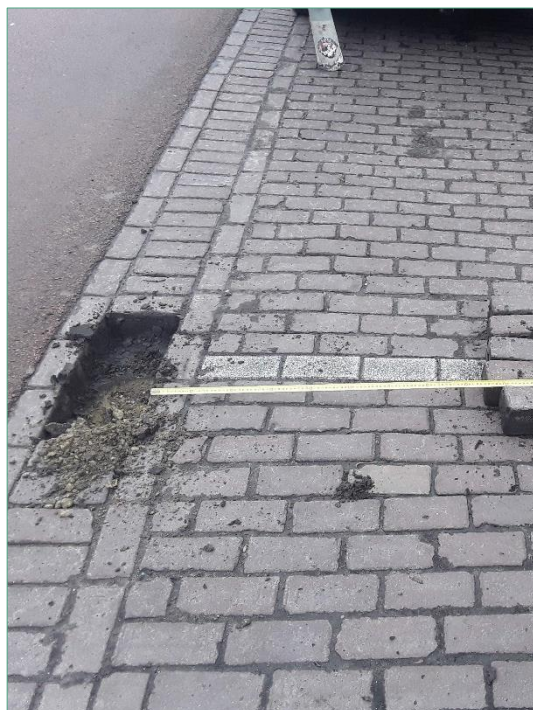
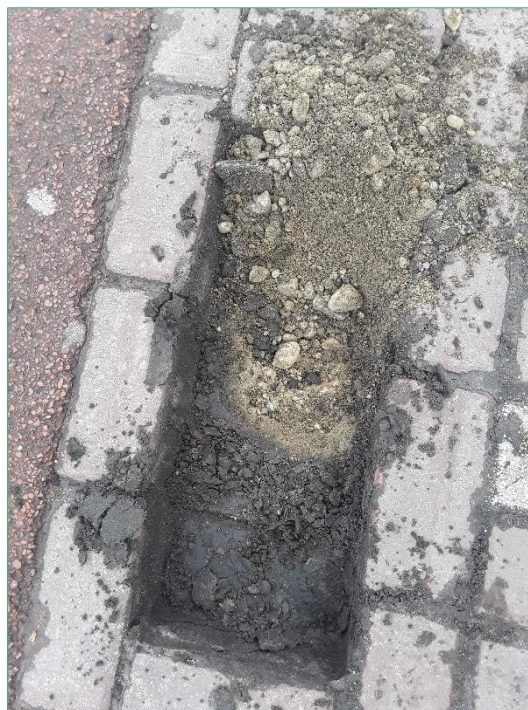
Tabel 0.7; Resultaten profielsleuf 7

<p>Locatie profiel: Warmonderweg In verharding – 2,1 meter vanuit de stamvoet van boom 12</p>
<p><i>Dieptes gemeten vanaf bovenkant bestrating.</i></p>	
<p>Opbouw bodemprofiel</p>	<p>0 - 5 centimeter Elementverharding 5 - 20 centimeter Humusloos, matig grof zand, licht bruin, licht vochtig 20 - 25 centimeter Beton/puin</p>
<p>Beworteling</p>	<p>In deze profielsleuf is geen beworteling aangetroffen.</p>
<p>Grondwater</p>	<p>In deze profielsleuf is geen grondwater aangetroffen.</p>

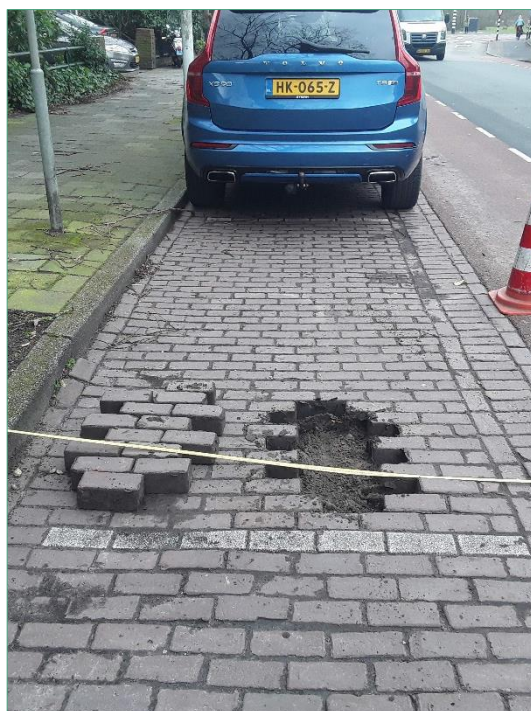
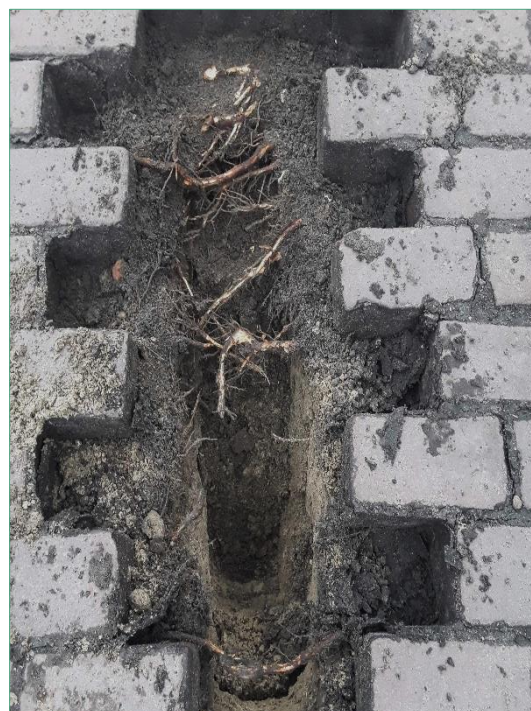
Tabel 0.8; Resultaten profielsleuf 8

<p>Locatie profiel: Warmonderweg In verharding – 1,4 meter vanuit de stamvoet van boom 12</p>
<p><i>Dieptes gemeten vanaf bovenkant bestrating.</i></p>	
<p>Opbouw bodemprofiel</p>	<p>0 - 5 centimeter Elementverharding 5 - 15 centimeter Humusarm, matig grof zand, grijs, licht vochtig 15 - 55 centimeter Humusarm, matig grof zand, licht bruin, licht vochtig 55 - 70 centimeter Humusarm, matig grof zand, donker grijs, vochtig</p>
<p>Beworteling</p>	<p>In de zone tussen 5 en 25 centimeter diepte is matig intensieve beworteling van wortels tot 2 centimeter Ø aangetroffen. Dieper dan 25 centimeter is nauwelijks beworteling aangetroffen.</p>
<p>Grondwater</p>	<p>Op 70 centimeter diepte is grondwater aangetroffen.</p>

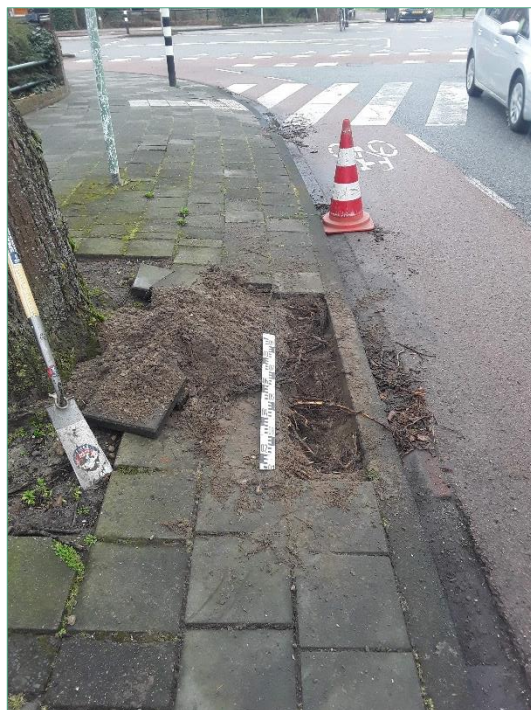
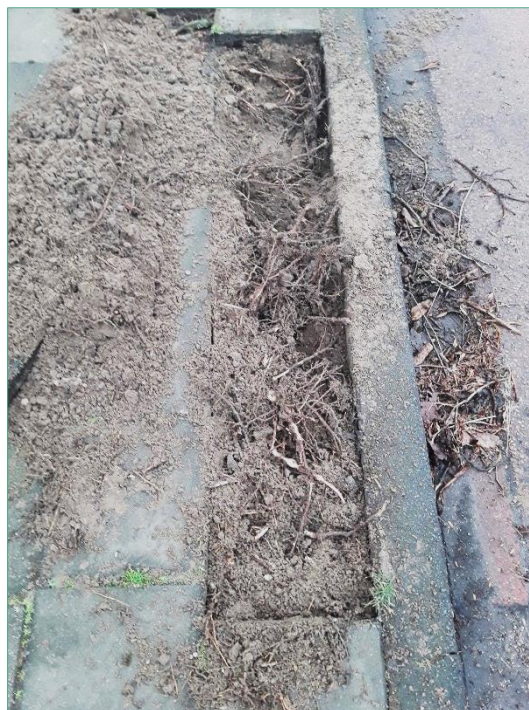
Tabel 0.9; Resultaten profielsleuf 9

<p>Locatie profiel: Warmonderweg In verharding – 0,6 meter vanuit de stamvoet van boom 16</p>
<p><i>Dieptes gemeten vanaf bovenkant bestrating.</i></p>	
<p>Opbouw bodemprofiel</p>	<p>0 - 5 centimeter Elementverharding 5 - 25 centimeter Humusarm, matig grof zand, licht bruin, licht vochtig</p>
<p>Beworteling</p>	<p>In de zone tussen 5 en 15 centimeter diepte is matig intensieve beworteling van wortels tot 2 centimeter Ø aangetroffen. Dieper dan 15 centimeter is nauwelijks beworteling aangetroffen.</p>
<p>Grondwater</p>	<p>In deze profielsleuf is geen grondwater aangetroffen.</p>

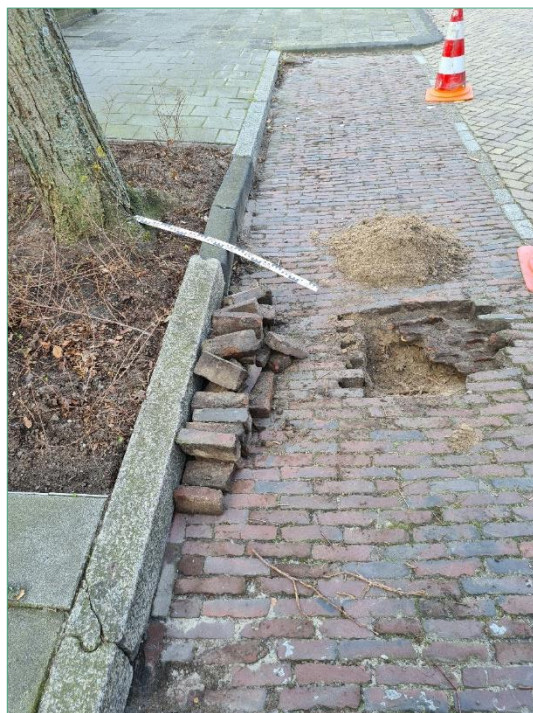
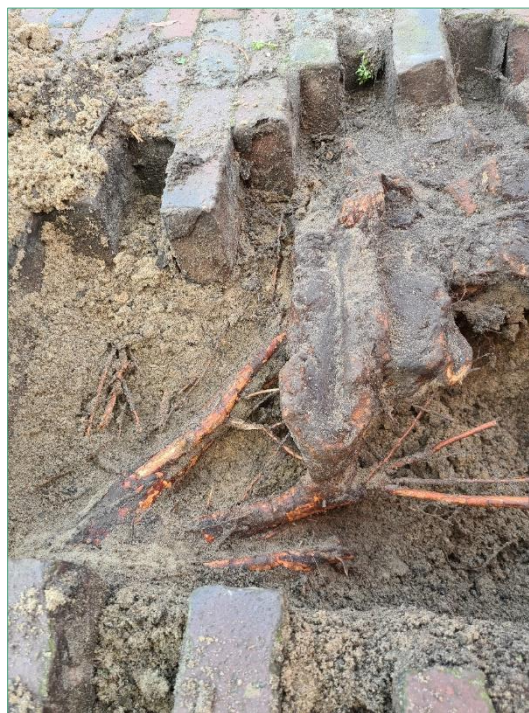
Tabel 0.11; Resultaten profielsleuf 11

<p>Locatie profiel: Johan de Wittstraat In verharding – 1,3 meter vanuit de stamvoet van boom 63</p>
<p><i>Dieptes gemeten vanaf bovenkant bestrating.</i></p>	
<p>Opbouw bodemprofiel</p>	<p>0 - 5 centimeter Elementverharding 5 - 30 centimeter Humusarm, matig grof zand, licht bruin, licht vochtig</p>
<p>Beworteling</p>	<p>In de zone tussen 5 en 10 centimeter diepte is matig intensieve beworteling van wortels tot 5 centimeter Ø aangetroffen. De wortels vormen reactieweefsel waardoor een 'plak' wortels van 40 centimeter breed is ontstaan.</p>
<p>Grondwater</p>	<p>In deze profielsleuf is geen grondwater aangetroffen.</p>

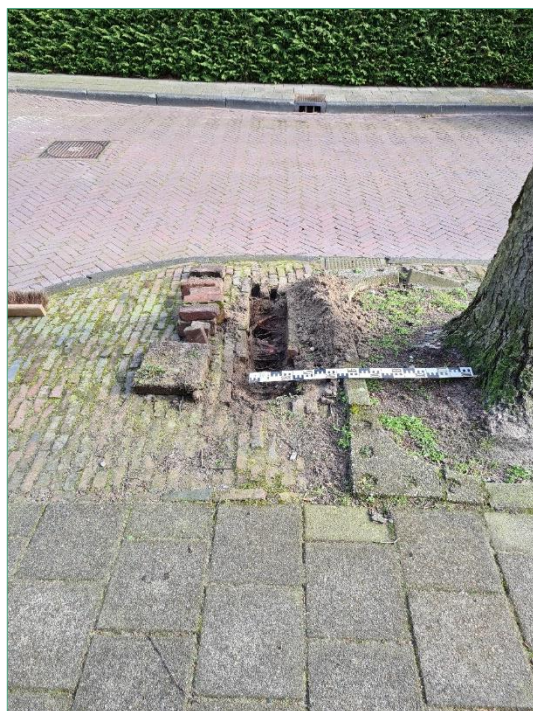
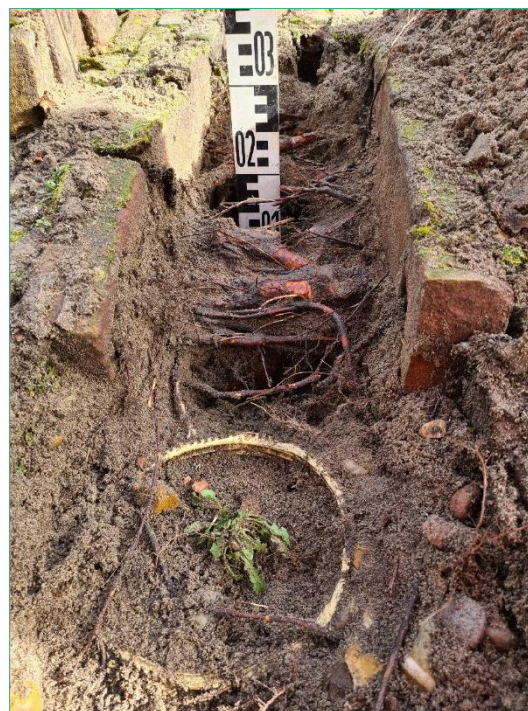
Tabel 0.12; Resultaten profielsleuf 12

<p>Locatie profiel: Van Ledenberchstraat In verharding – 0,8 meter vanuit de stamvoet van boom 99</p>
<p><i>Dieptes gemeten vanaf bovenkant bestrating.</i></p>	
<p>Opbouw bodemprofiel</p>	<p>0 - 5 centimeter Elementverharding 5 - 30 centimeter Humusarm, matig grof zand, licht bruin/grijs, licht vochtig</p>
<p>Beworteling</p>	<p>In de zone tussen 5 en 30 centimeter diepte is zeer intensieve beworteling van wortels tot 4 centimeter Ø aangetroffen.</p>
<p>Grondwater</p>	<p>In deze profielsleuf is geen grondwater aangetroffen.</p>

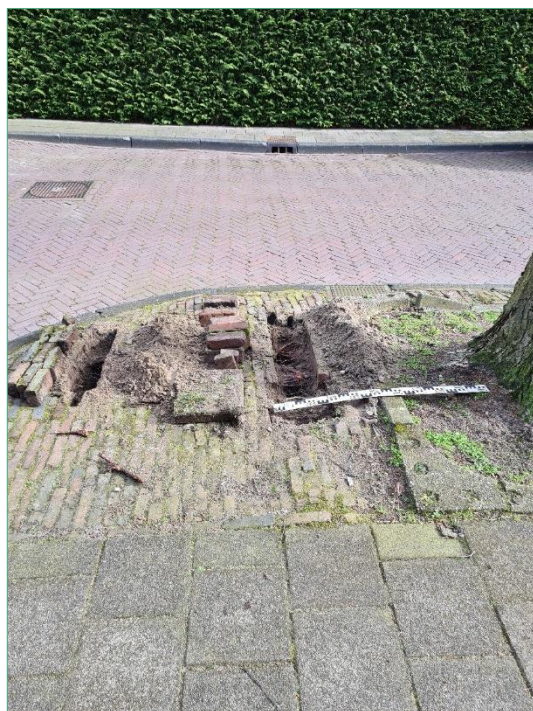
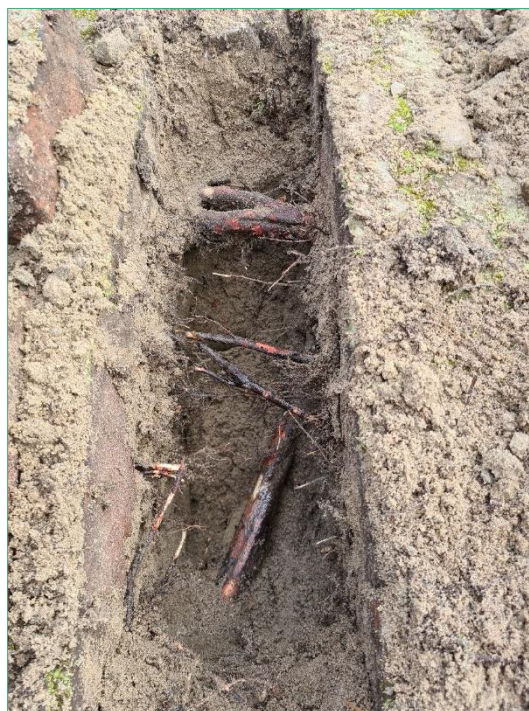
Tabel 0.13; Resultaten profielsleuf 13

<p>Locatie profiel: Van Ledenberchstraat In verharding – 2,0 meter vanuit de stamvoet van boom 99</p>
<p><i>Dieptes gemeten vanaf bovenkant bestrating.</i></p>	
<p>Opbouw bodemprofiel</p>	<p>0 - 5 centimeter Elementverharding 5 - 30 centimeter Humusarm, matig grof zand, licht bruin, licht vochtig</p>
<p>Beworteling</p>	<p>Over de gehele diepte is matig intensieve beworteling van wortels tot 3 centimeter \varnothing aangetroffen.</p>
<p>Grondwater</p>	<p>In deze profielsleuf is geen grondwater aangetroffen.</p>

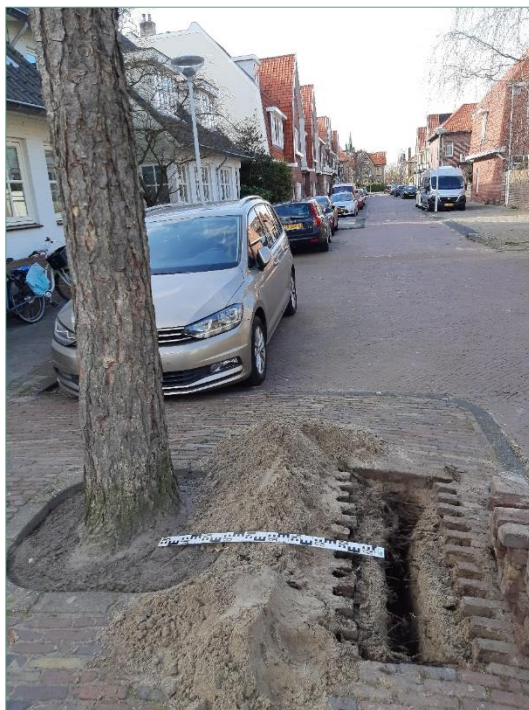
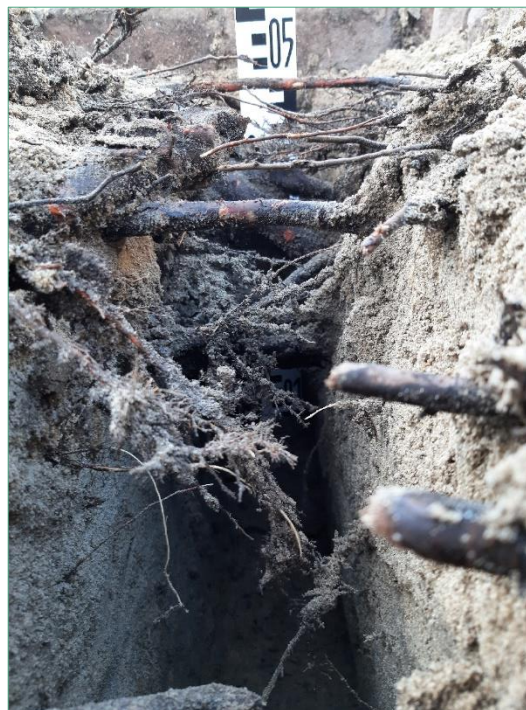
Tabel 0.14; Resultaten profielsleuf 14

<p>Locatie profiel: Van Oldenbarneveltstraat In verharding – 1,0 meter vanuit de stamvoet van boom 73</p>
<p><i>Dieptes gemeten vanaf bovenkant bestrating.</i></p>	
<p>Opbouw bodemprofiel</p>	<p>0 - 5 centimeter Elementverharding 5 - 60 centimeter Humusloos, matig grof zand, licht bruin, licht vochtig</p>
<p>Beworteling</p>	<p>In de zone tussen 5 en 30 centimeter diepte is matig intensieve beworteling van wortels tot 5 centimeter Ø aangetroffen. Tussen 30 en 60 centimeter diepte is geen beworteling aangetroffen.</p>
<p>Grondwater</p>	<p>In deze profielsleuf is geen grondwater aangetroffen.</p>

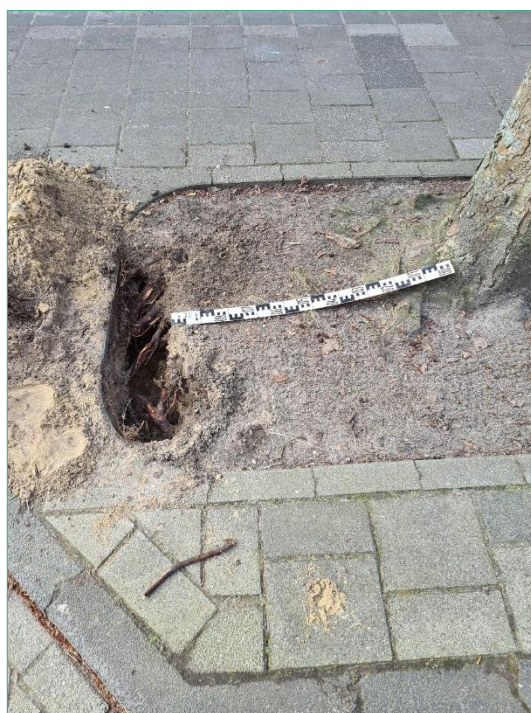
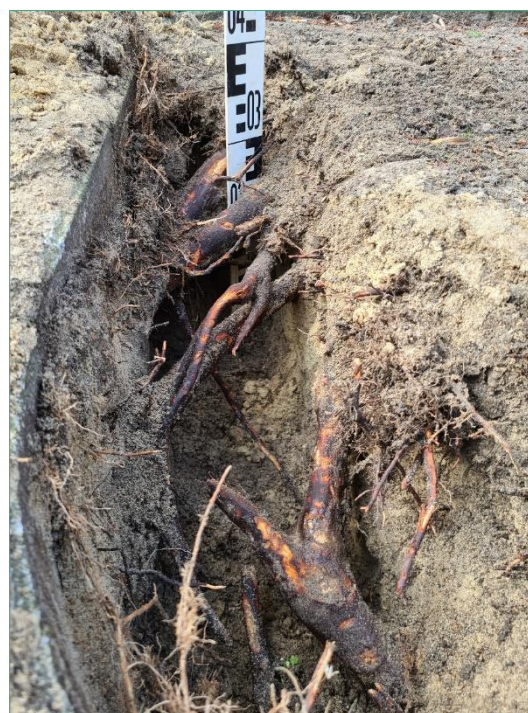
Tabel 0.15; Resultaten profielsleuf 15

<p>Locatie profiel: Antonie Duycklaan In verharding – 1,0 meter vanuit de stamvoet van boom 186</p>
		<p><i>Dieptes gemeten vanaf maaiveld.</i></p>
Opbouw bodemprofiel	<p>0 - 10 centimeter Redelijk humeus, matig fijn zand, grijs, droog 10 - 35 centimeter Humusloos, matig fijn zand, licht bruin, licht vochtig</p>	
Beworteling	<p>In de zone tussen 0 en 15 centimeter diepte is intensieve beworteling van wortels tot 5 centimeter Ø aangetroffen.</p>	
Grondwater	<p>In deze profielsleuf is geen grondwater aangetroffen.</p>

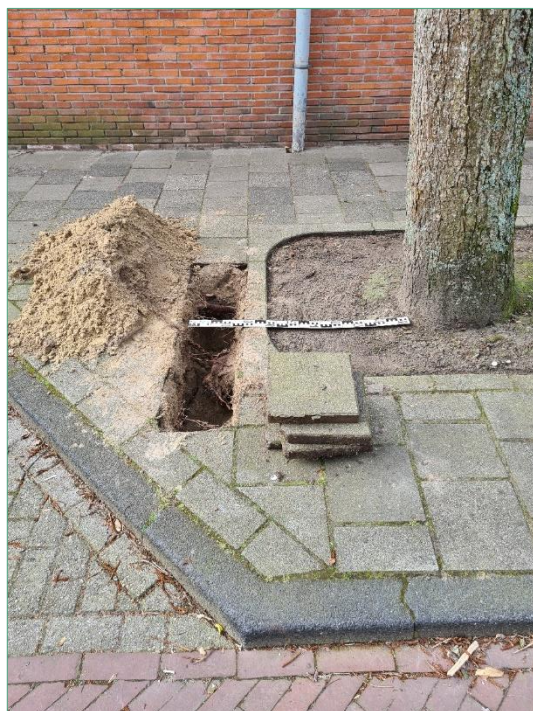
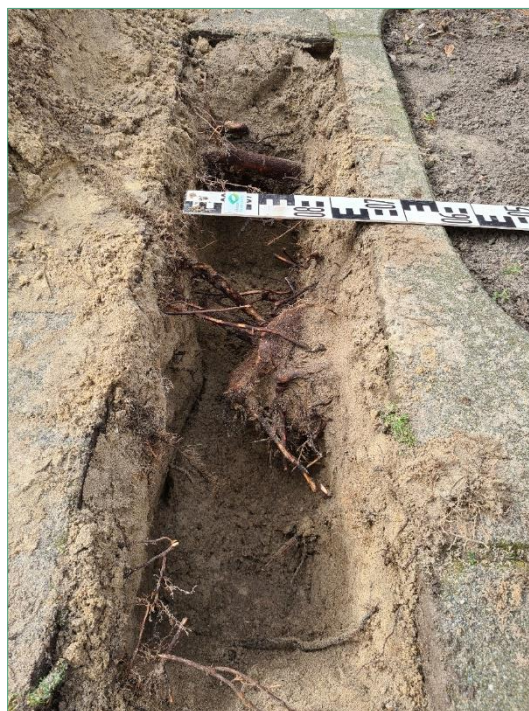
Tabel 0.16; Resultaten profielsleuf 16

<p>Locatie profiel: Antonie Duycklaan In verharding – 0,8 meter vanuit de stamvoet van boom 187</p>	
<p><i>Dieptes gemeten vanaf bovenkant bestrating.</i></p>	
<p>Opbouw bodemprofiel</p>	<p>0 - 5 centimeter Elementverharding 5 - 50 centimeter Humusloos, matig grof zand, licht bruin, licht vochtig</p>
<p>Beworteling</p>	<p>In de zone tussen 5 en 30 centimeter diepte is intensieve beworteling van wortels tot 0,5 centimeter \emptyset aangetroffen. Op 10 centimeter diepte is een wortel van 4 centimeter \emptyset en een bundel wortels tot 5 centimeter \emptyset aangetroffen. De bundel wortels houdt op 1 meter uit de stamvoet op.</p>
<p>Grondwater</p>	<p>In deze profielsleuf is geen grondwater aangetroffen.</p>

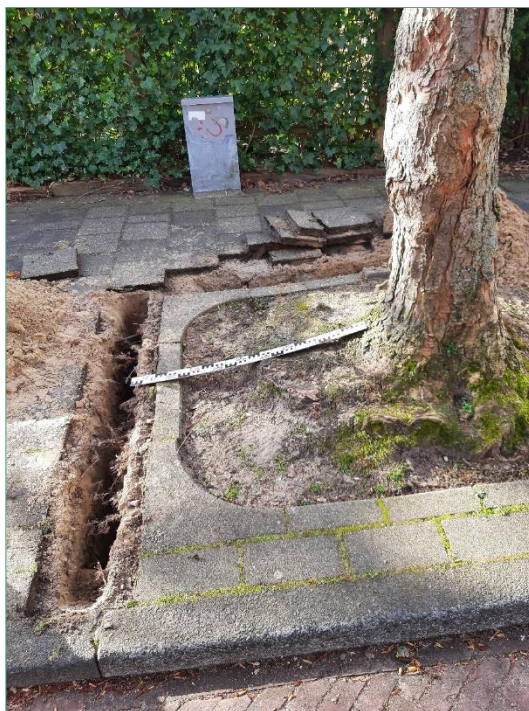
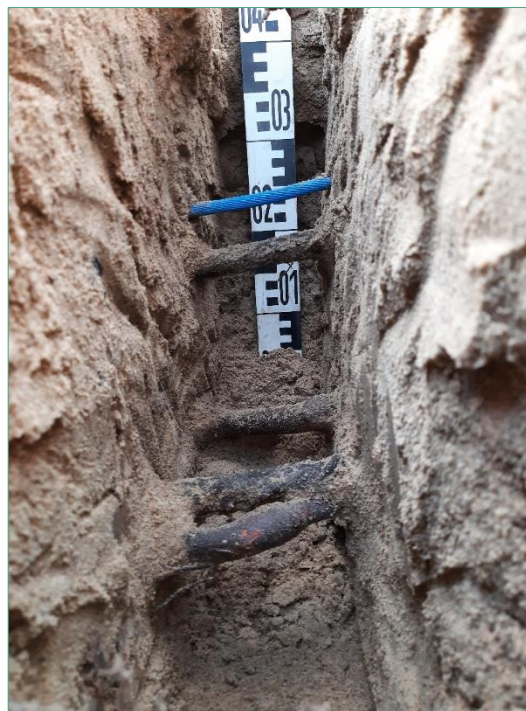
Tabel 0.18; Resultaten profielsleuf 18

<p>Locatie profiel: Antonie Duycklaan In verharding – 1,0 meter vanuit de stamvoet van boom</p>
<p><i>Dieptes gemeten vanaf bovenkant bestrating.</i></p>	
<p>Opbouw bodemprofiel</p>	<p>0 - 5 centimeter Elementverharding 5 - 60 centimeter Humusloos, matig grof zand, licht bruin, licht vochtig</p>
<p>Beworteling</p>	<p>In de zone tussen 5 en 10 centimeter diepte is extensieve beworteling van wortels tot 1 centimeter Ø aangetroffen. Op 40 centimeter diepte zijn enkele wortels tot 3 centimeter Ø aangetroffen.</p>
<p>Grondwater</p>	<p>In deze profielsleuf is geen grondwater aangetroffen.</p>

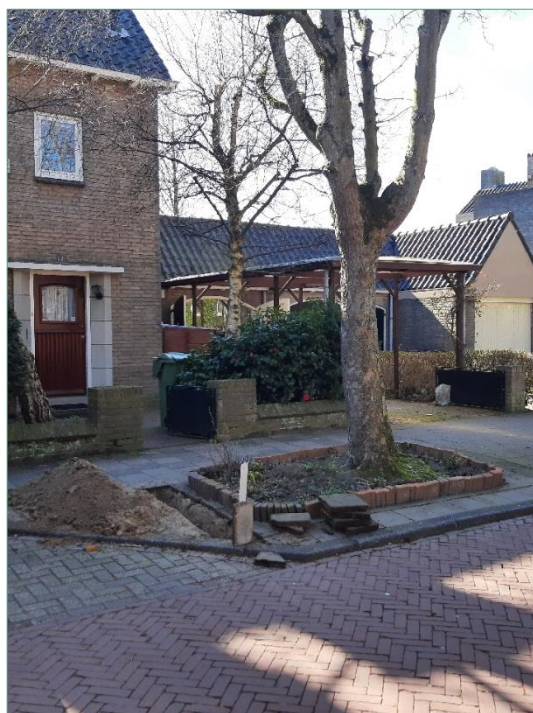
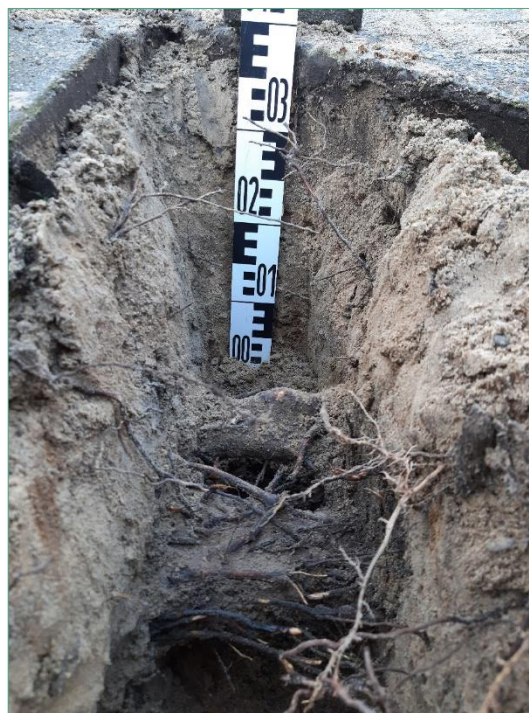
Bodemprofiel 20

<p>Locatie profiel: Antonie Duycklaan In verharding – 1,5 meter vanuit de stamvoet van boom 229</p>
<p><i>Dieptes gemeten vanaf bovenkant bestrating.</i></p>	
<p>Opbouw bodemprofiel</p>	<p>0 - 5 centimeter Elementverharding 5 - 40 centimeter Humusloos, matig grof zand, licht bruin, licht vochtig 40 - 60 centimeter Humusloos, klei, redelijk lutum houdend, grijs/bruin, vochtig</p>
<p>Beworteling</p>	<p>In de zone tussen 5 en 15 centimeter diepte is een bundel van wortels tot 1 centimeter Ø en een wortel van 3 centimeter Ø aangetroffen. Op 10 centimeter diepte is een wortel van 4 centimeter Ø en een bundel wortels tot 5 centimeter Ø aangetroffen. De bundel wortels houdt op 1 meter uit de stamvoet op.</p>
<p>Grondwater</p>	<p>In deze profielsleuf is geen grondwater aangetroffen.</p>

Afbeelding 0.37; Overzicht profielsleuf 19

Afbeelding 0.38; Detail profielsleuf 19

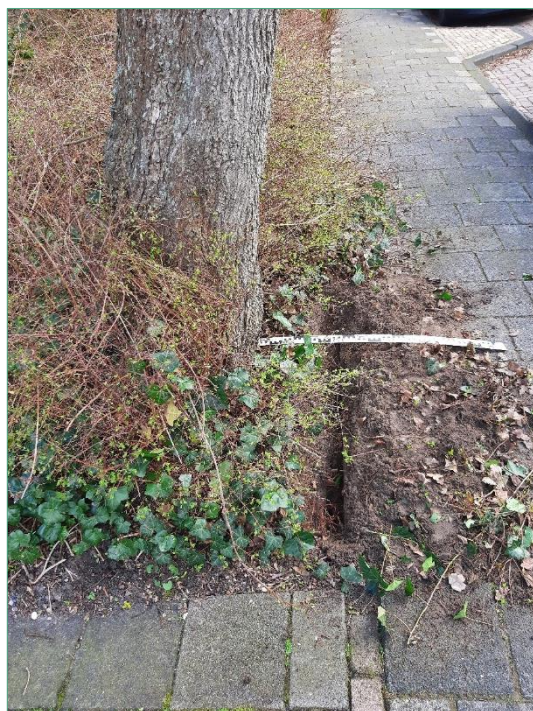
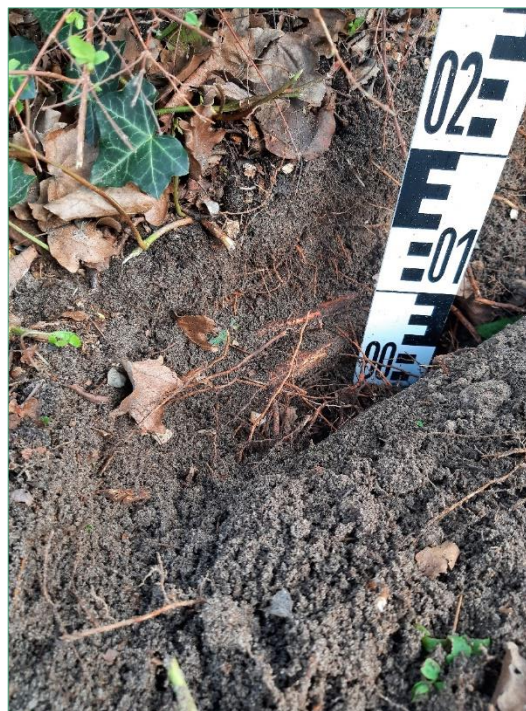
Bodemprofiel 21

<p>Locatie profiel: Paulus Buysstraat In beplanting – 0,3 meter vanuit de stamvoet van boom 194</p>
<p><i>Dieptes gemeten vanaf maaiveld.</i></p>	
<p>Opbouw bodemprofiel</p>	<p>0 - 20 centimeter Humusrijk, matig fijn zand, donker grijs, licht vochtig</p>
<p>Beworteling</p>	<p>In de zone tussen 0 en 20 centimeter diepte is zeer intensieve beworteling van wortels tot 3 centimeter Ø aangetroffen. De aangetroffen beworteling bestaat ook uit wortels van onderbeplanting.</p>
<p>Grondwater</p>	<p>In deze profielsleuf is geen grondwater aangetroffen.</p>

Afbeelding 0.39; Overzicht profielsleuf 20

Afbeelding 0.40; Detail profielsleuf 20

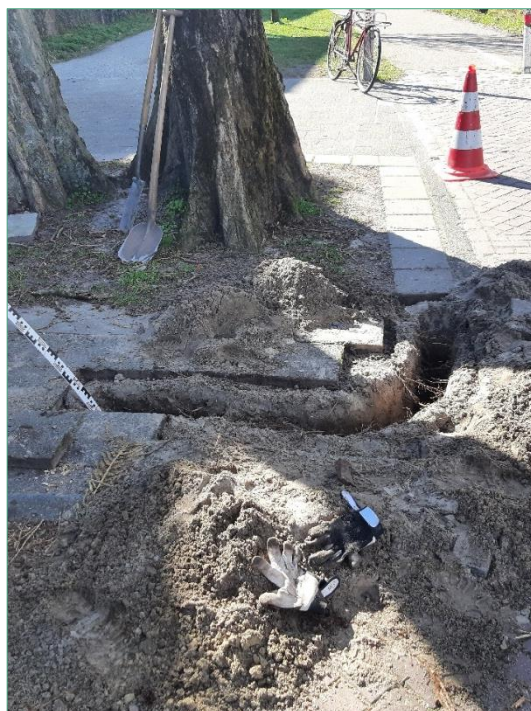
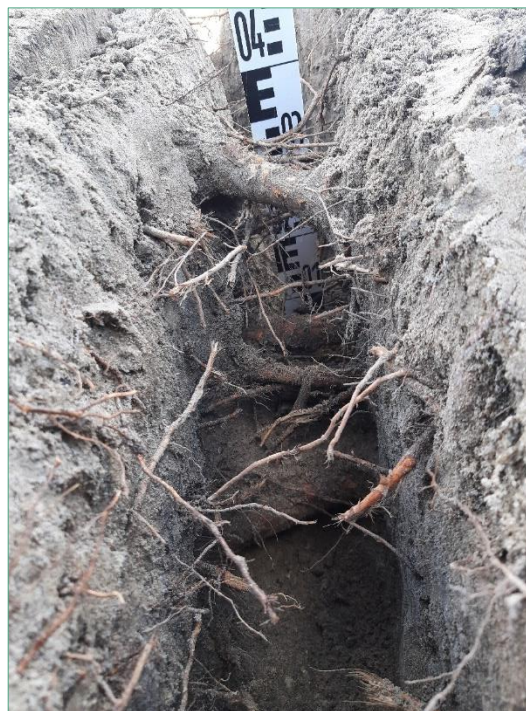
Bodemprofiel 22

<p>Locatie profiel: Nachtegaallaan In verharding – 0,8 meter vanuit de stamvoet van boom 253</p>
<p><i>Dieptes gemeten vanaf bovenkant bestrating.</i></p>	
<p>Opbouw bodemprofiel</p>	<p>0 - 5 centimeter Elementverharding 5 - 60 centimeter Humusloos, matig grof zand, licht bruin, licht vochtig</p>
<p>Beworteling</p>	<p>In de zone tussen 5 en 50 centimeter diepte is intensieve beworteling van wortels tot 4 centimeter Ø aangetroffen.</p>
<p>Grondwater</p>	<p>In deze profielsleuf is geen grondwater aangetroffen.</p>

Afbeelding 0.41; Overzicht profielsleuf 21

Afbeelding 0.42; Detail profielsleuf 21

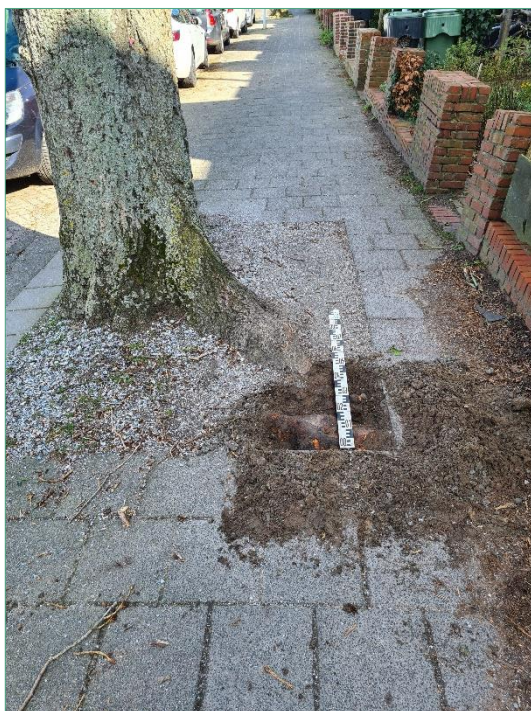
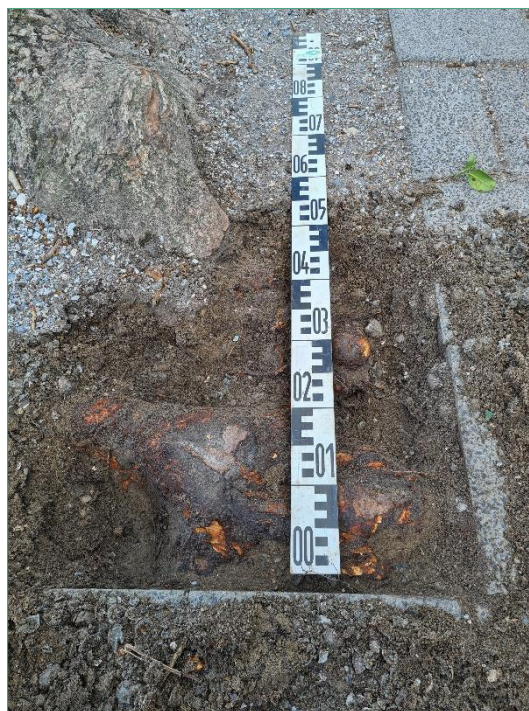
Bodemprofiel 23

<p>Locatie profiel: Nachtegaallaan In halfverharding – 0,8 meter vanuit de stamvoet van boom 251</p>
<p><i>Dieptes gemeten vanaf bovenkant bestrating.</i></p>	
<p>Opbouw bodemprofiel</p>	<p>0 - 5 centimeter Halfverharding (schelpen) 5 - 10 centimeter Matig humeus, matig grof zand, grijs, licht vochtig</p>
<p>Beworteling</p>	<p>In de zone tussen 0 en 10 centimeter diepte is intensieve beworteling van wortels tot 15 centimeter Ø aangetroffen.</p>
<p>Grondwater</p>	<p>In deze profielsleuf is geen grondwater aangetroffen.</p>

Afbeelding 0.43; Overzicht profielsleuf 22

Afbeelding 0.44; Detail profielsleuf 22

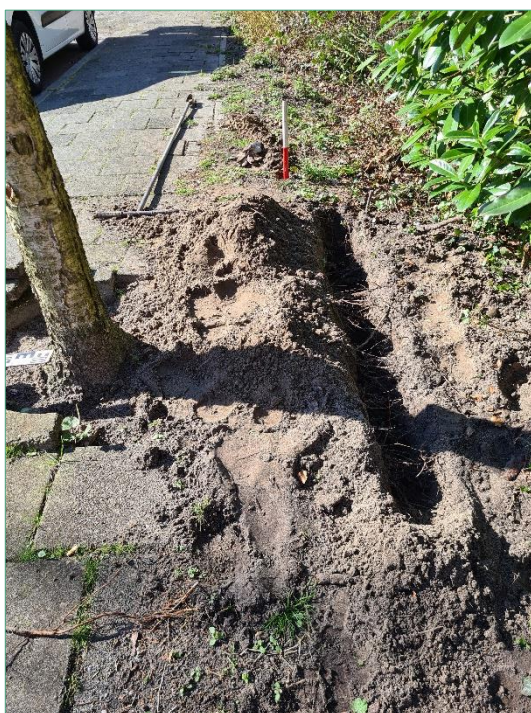
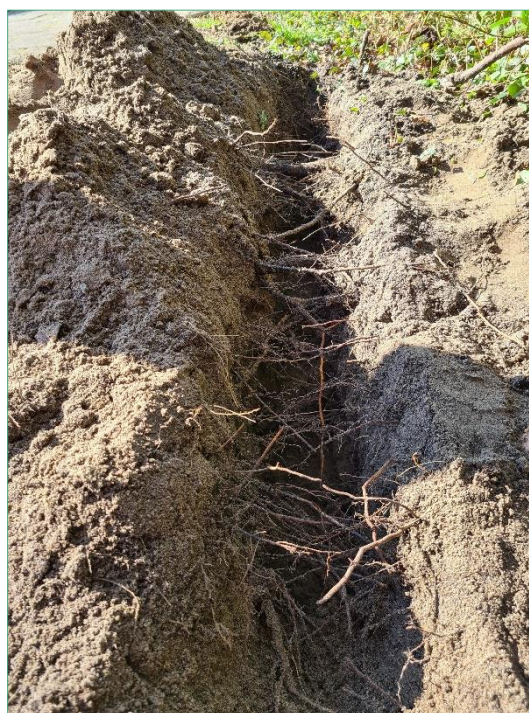
Bodemprofiel 24

<p>Locatie profiel: Vinkenstraat In beplanting – 0,6 meter vanuit de stamvoet van boom 391</p>	
<p><i>Dieptes gemeten vanaf maaiveld.</i></p>	
Opbouw bodemprofiel	<p>0 - 40 centimeter Redelijk humeus, matig grof zand, grijs, licht vochtig</p>
Beworteling	<p>In de zone tussen 0 en 25 centimeter diepte is intensieve beworteling van wortels tot 0,5 centimeter Ø en enkele wortels van 4 centimeter Ø aangetroffen.</p>
Grondwater	<p>In deze profielsleuf is geen grondwater aangetroffen.</p>

Afbeelding 0.45; Overzicht profielsleuf 23

Afbeelding 0.46; Detail profielsleuf 23

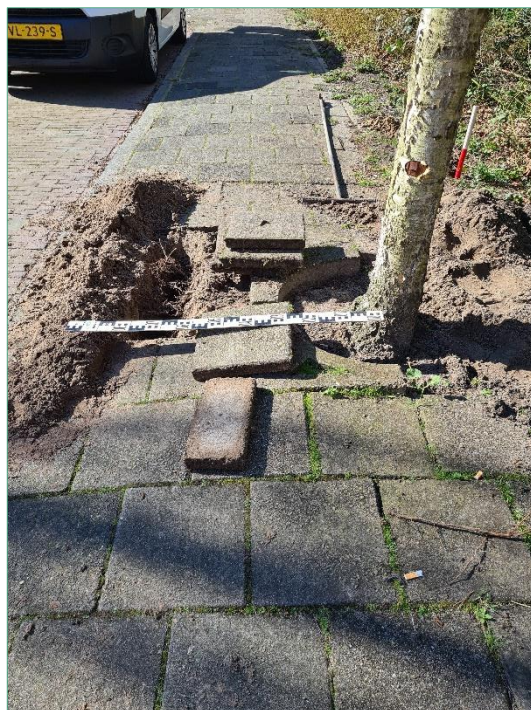
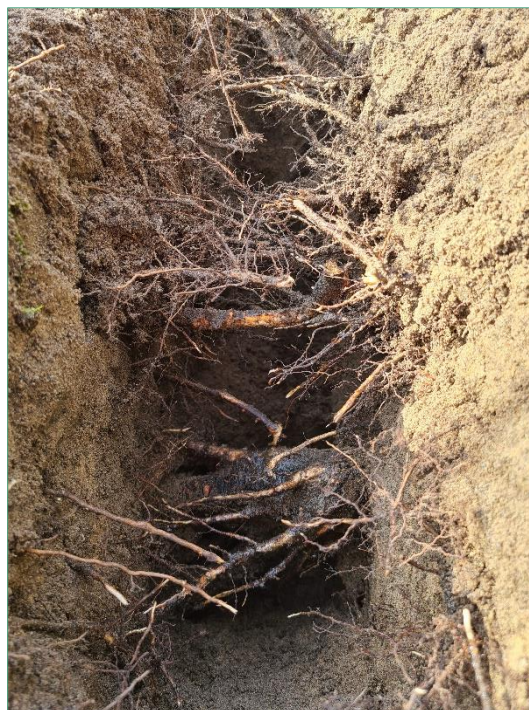
Bodemprofiel 25

<p>Locatie profiel: Vinkenstraat In verharding – 0,6 meter vanuit de stamvoet van boom 391</p>
<p><i>Dieptes gemeten vanaf bovenkant bestrating.</i></p>	
<p>Opbouw bodemprofiel</p>	<p>0 - 5 centimeter Elementverharding 5 - 50 centimeter Redelijk humeus, matig grof zand, grijs, licht vochtig</p>
<p>Beworteling</p>	<p>In de zone tussen 5 en 30 centimeter diepte is intensieve beworteling van wortels tot 0,5 centimeter Ø aangetroffen. Op 25 centimeter diepte is een wortel van 4 centimeter Ø aangetroffen.</p>
<p>Grondwater</p>	<p>In deze profielsleuf is geen grondwater aangetroffen.</p>

Afbeelding 0.47; Overzicht profielsleuf 24

Afbeelding 0.48; Detail profielsleuf 24
