Bomen Effect Analyse, Verplantbaarheidsonderzoek

Vogelwijk-Raadsherenbuurt Leiden

OPDRACHTNEMER	<i>idverde</i> Bomendienst Marowijne 80 7333 PJ Apeldoorn T 055 5 999 444 E bomendienst@idverde.nl
OPGESTELD DOOR VRIJGEGEVEN DOOR	Martijn van der Maarel Harmen van der Meulen
OPDRACHTGEVER	Gemeente Leiden Postbus 9100 2300 PC Leiden
PROJECTNUMMER KENMERK	728210073 BD21054
VERSIE DATUM	1 31 maart 2021

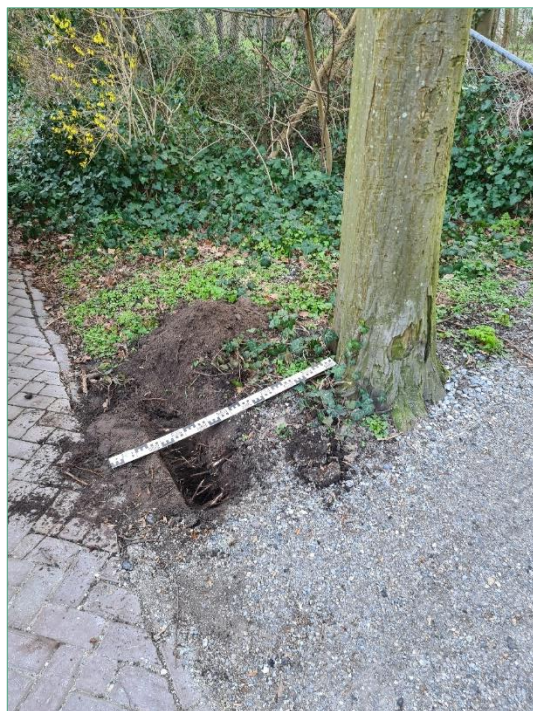
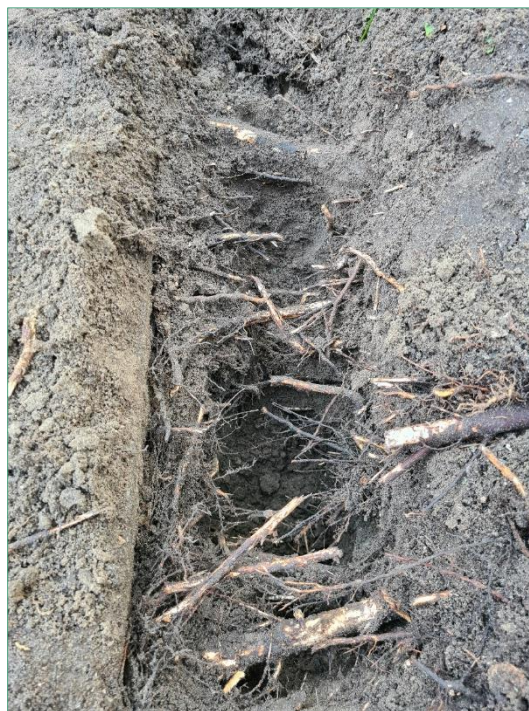
<p>Locatie profiel: Blauwe Vogelweg In beplanting – 0,6 meter vanuit de stamvoet van boom 414</p>
		<p><i>Dieptes gemeten vanaf maaiveld.</i></p>
Opbouw bodemprofiel	<p>0 - 40 centimeter Humusrijk, matig grof zand, donker grijs, licht vochtig</p>	
Beworteling	<p>Over de gehele diepte is zeer intensieve beworteling tot 2 centimeter \emptyset aangetroffen.</p>	
Grondwater	<p>In deze profielsleuf is geen grondwater aangetroffen.</p>

Afbeelding 0.49; Overzicht profielsleuf 25

Afbeelding 0.50; Detail profielsleuf 25
